**Projekt:** Beispielbericht Brücke

## Dokumentation Brückenüberwachung

### Objekt XY

Straße: A9  
 Richtungsfahrbahn: Graz  
 Lage: km 14,199  
 Note bei der letzten Prüfung: 3

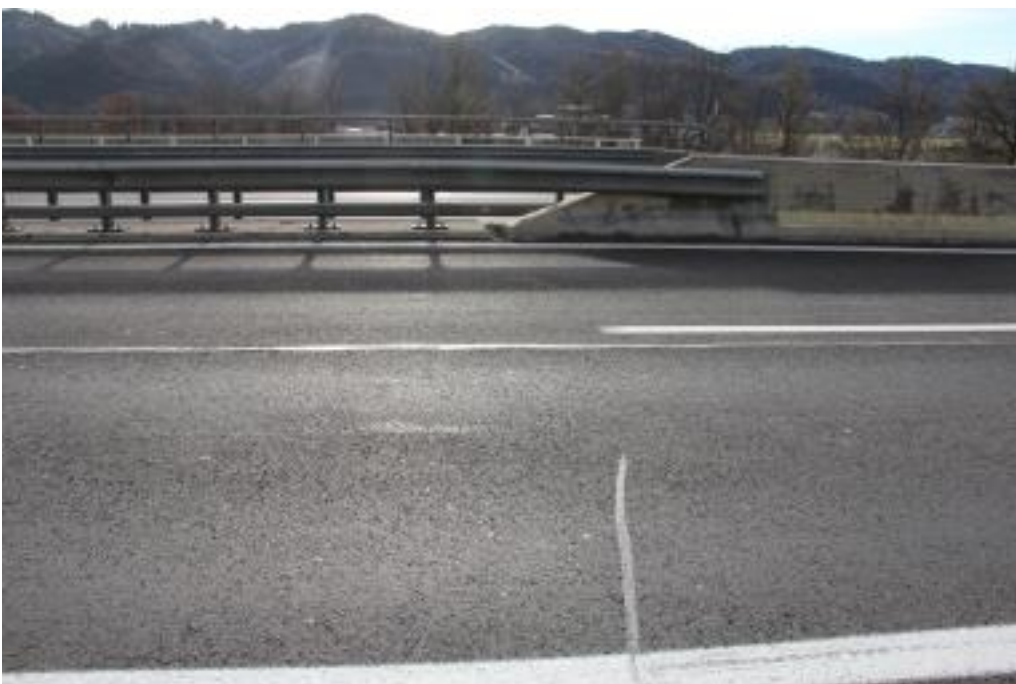
**Foto 2: Risse, Spurrinnen**

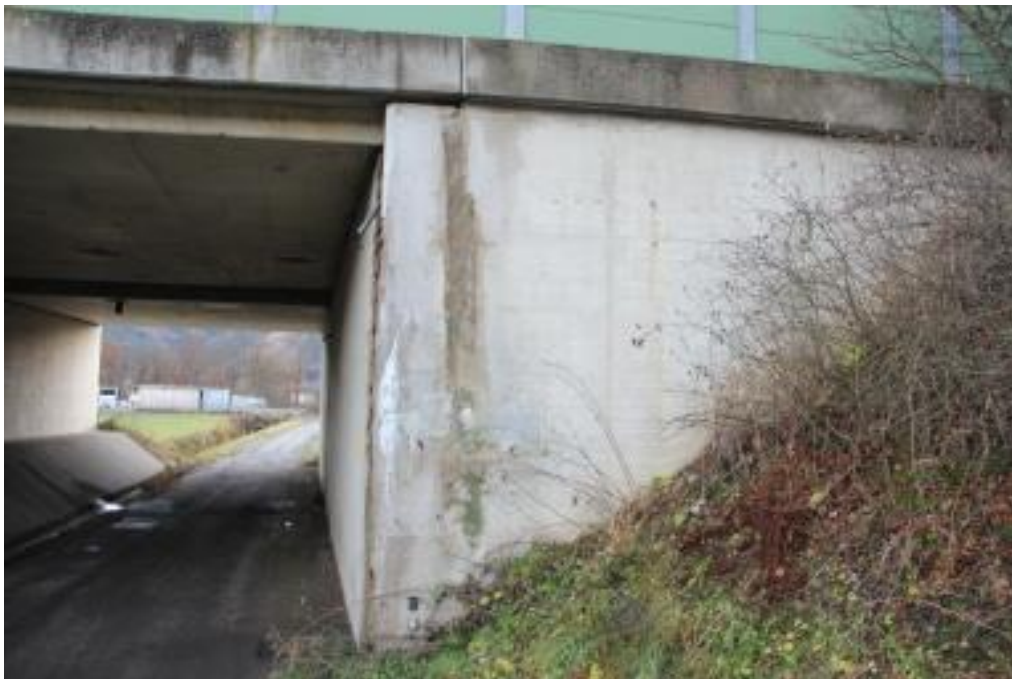
Foto 6: Flügelmauer

Die Widerlager sind im Flügelbereich stark angegriffen. Es zeigt sich deutlich freiliegende Bewehrung und Korrosion. Weiters zeigen sich Abplatzung, Wasserfahnen und Sinterung.

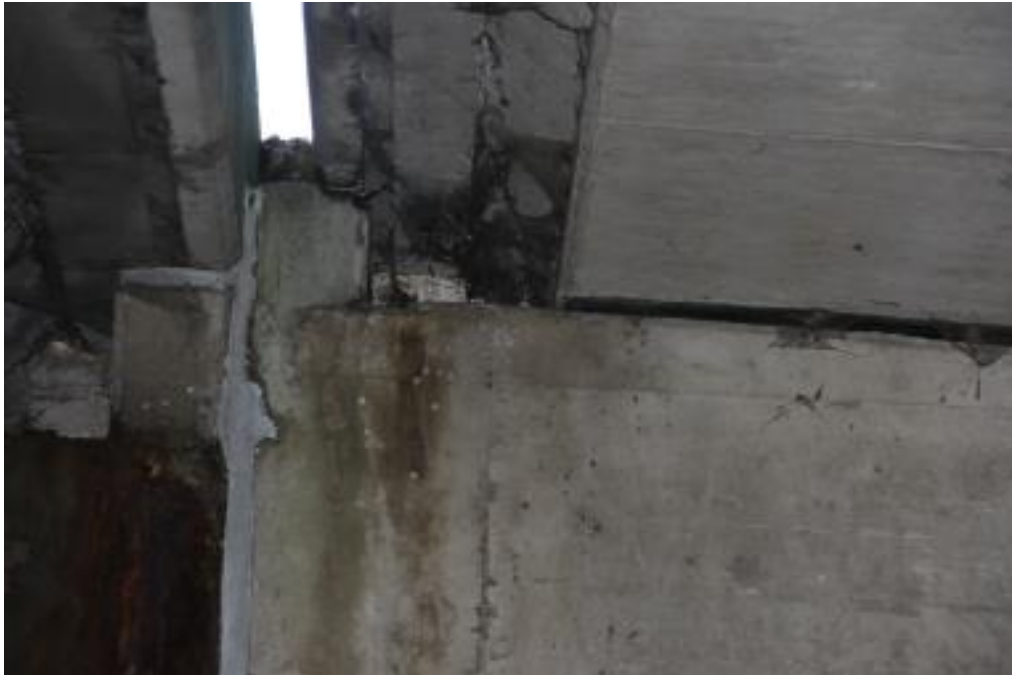
**Foto 7: W; S**

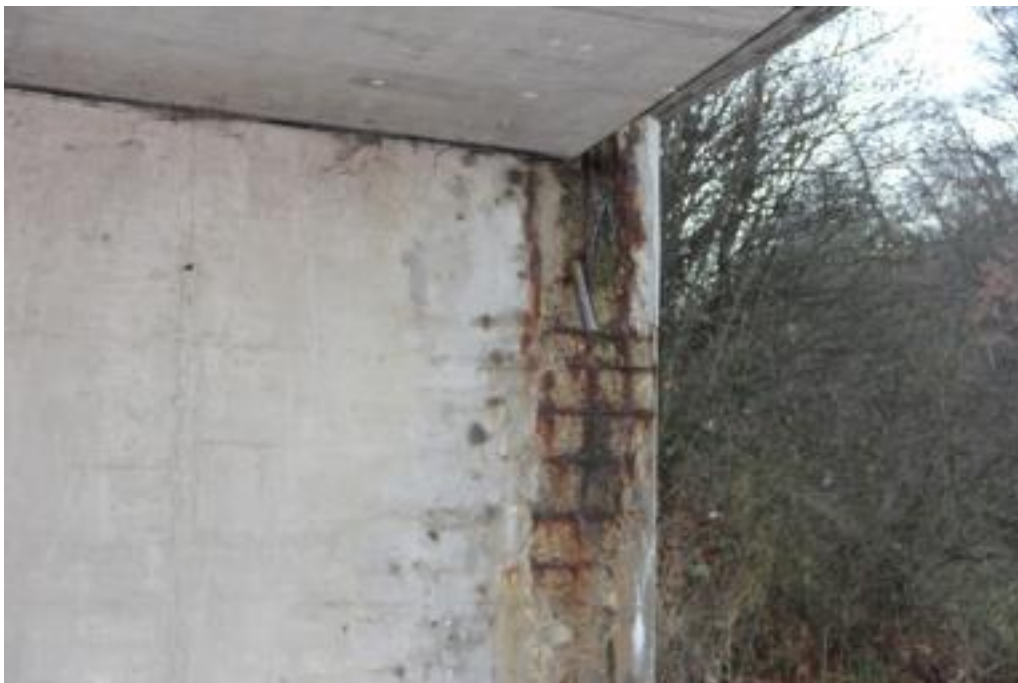
**Foto 8: A; K; Ü; F**

Generalsanierung bis 2022 inkl. Abdichtungs- und Oberflächenentwässerung.

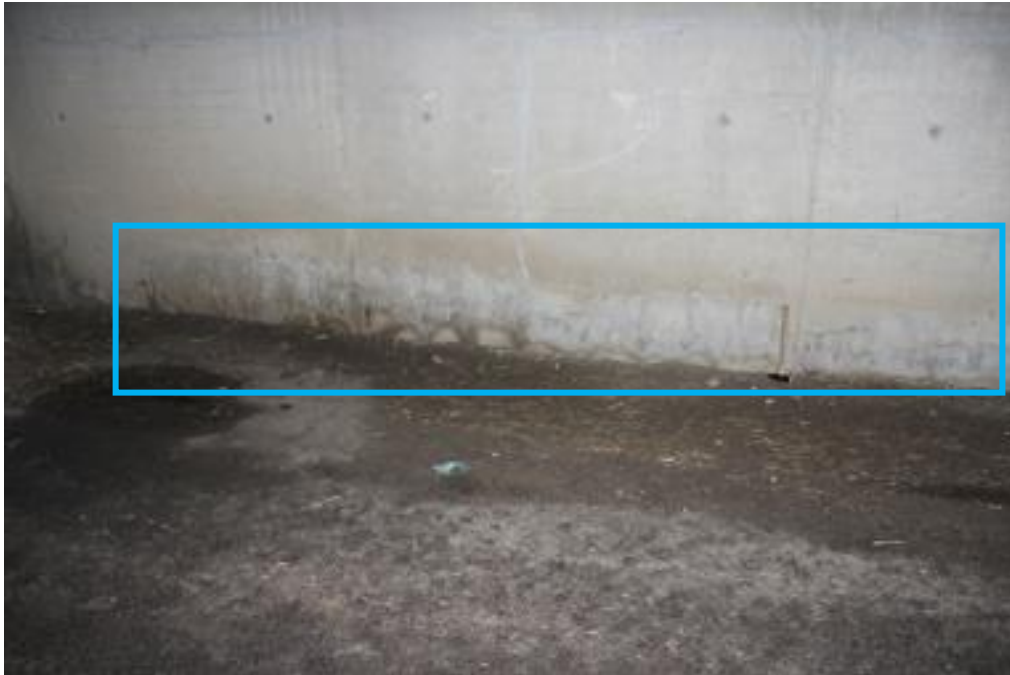
**Foto 9: Hohlstelle entlang gesamter WL-Breite**

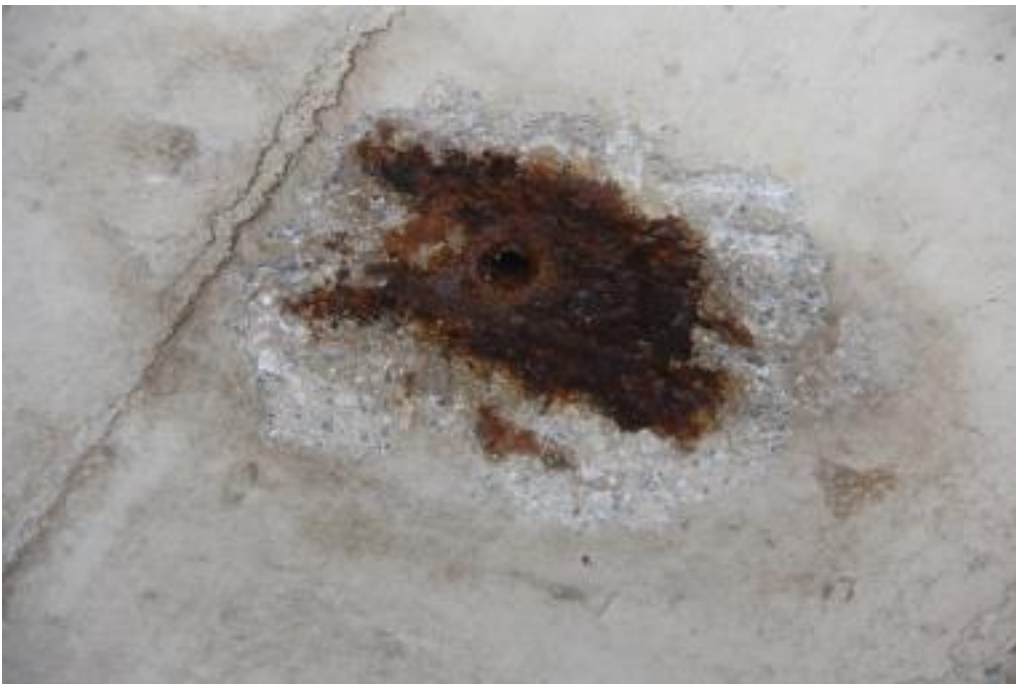
Foto 12: A; K; W bei Abdichtungsentwässerung

An der Tragwerksunterseite ist der Beton besonders im Bereich der Entwässerungen stärker angegriffen.
